# **EKSPERTYZA DENDROCHRONOLOGICZNA**

**Chorzów**

**kościół drewniany  
pw. św. Wawrzyńca**

**ALEKSANDER KONIECZNY**

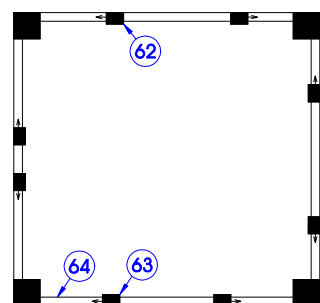
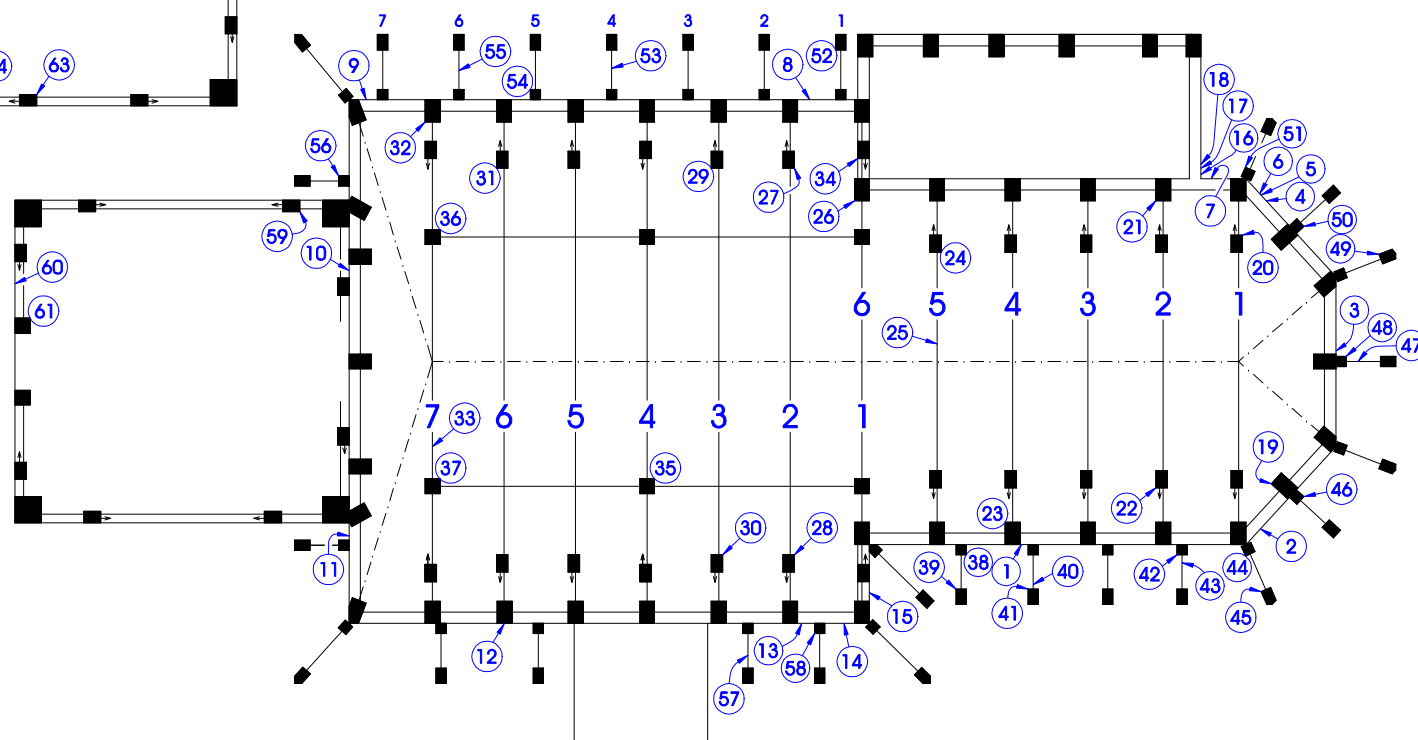
Chorzów, kościół par. pw. św. Wawrzyńca.

Miejsca pobrania próbek drewna do badań dendrochronologicznych.
